دراسات فى
علاج وصيانة
الأخشاب الجافة

علاج وترميم
مجموعة التماثيل الخشبية التى عثر عليها بمصطبة "كاعبر"

تأليف
د. نادية لقمة

وزارة الثقافة
المجلس الأعلى للآثار

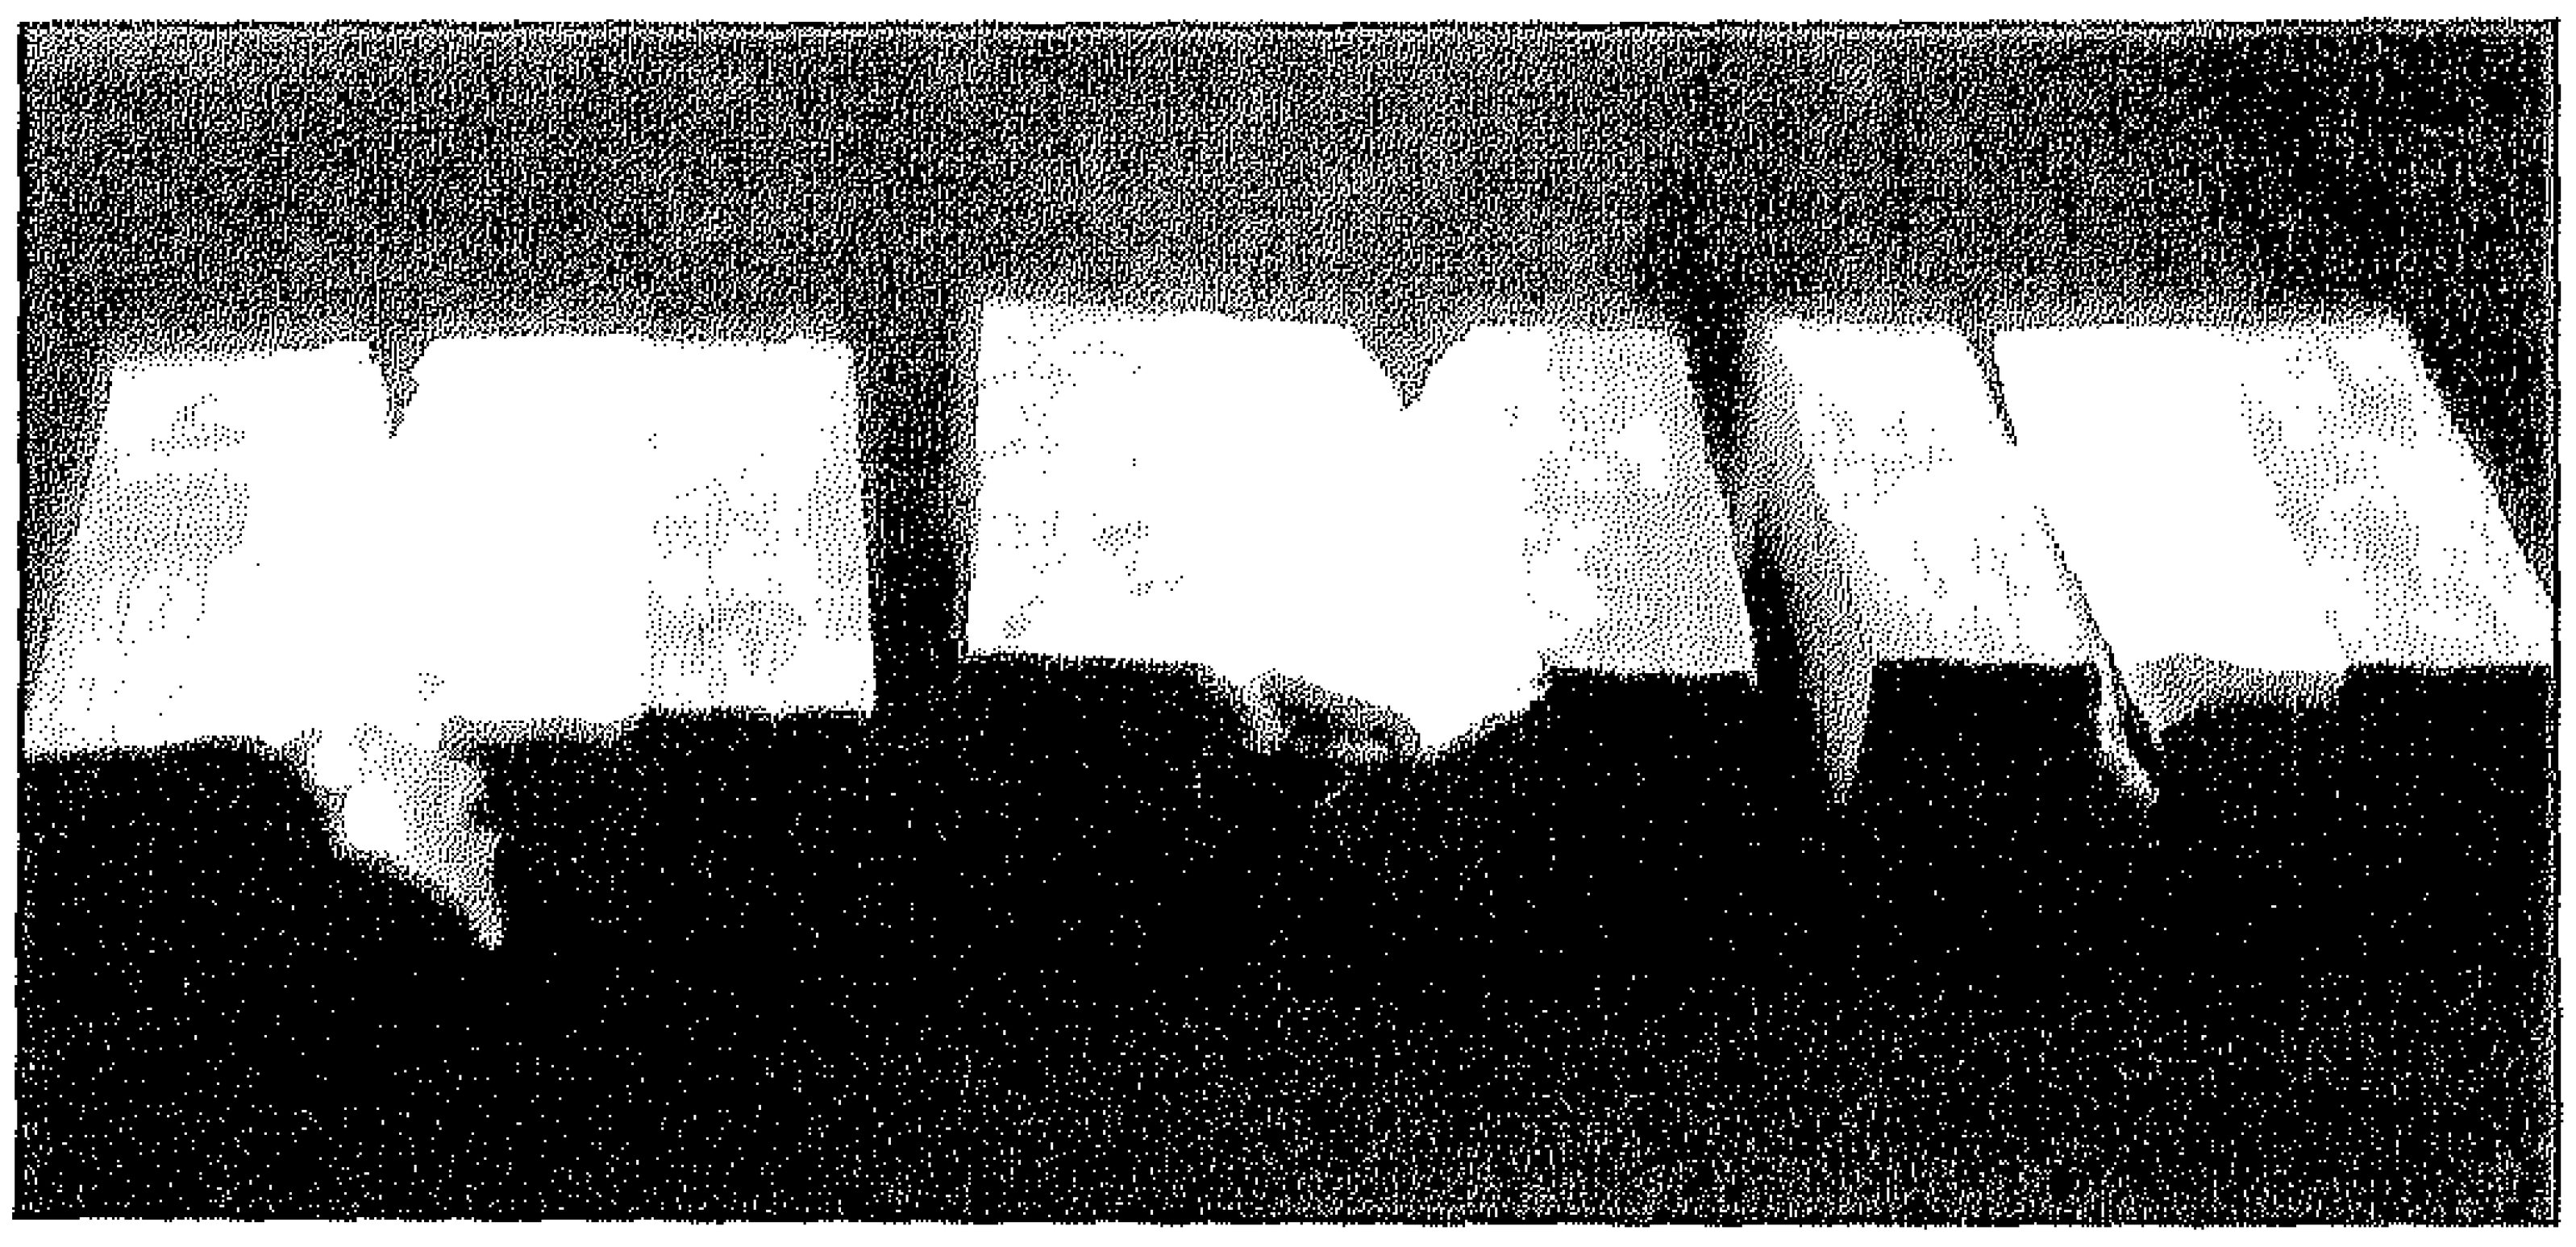
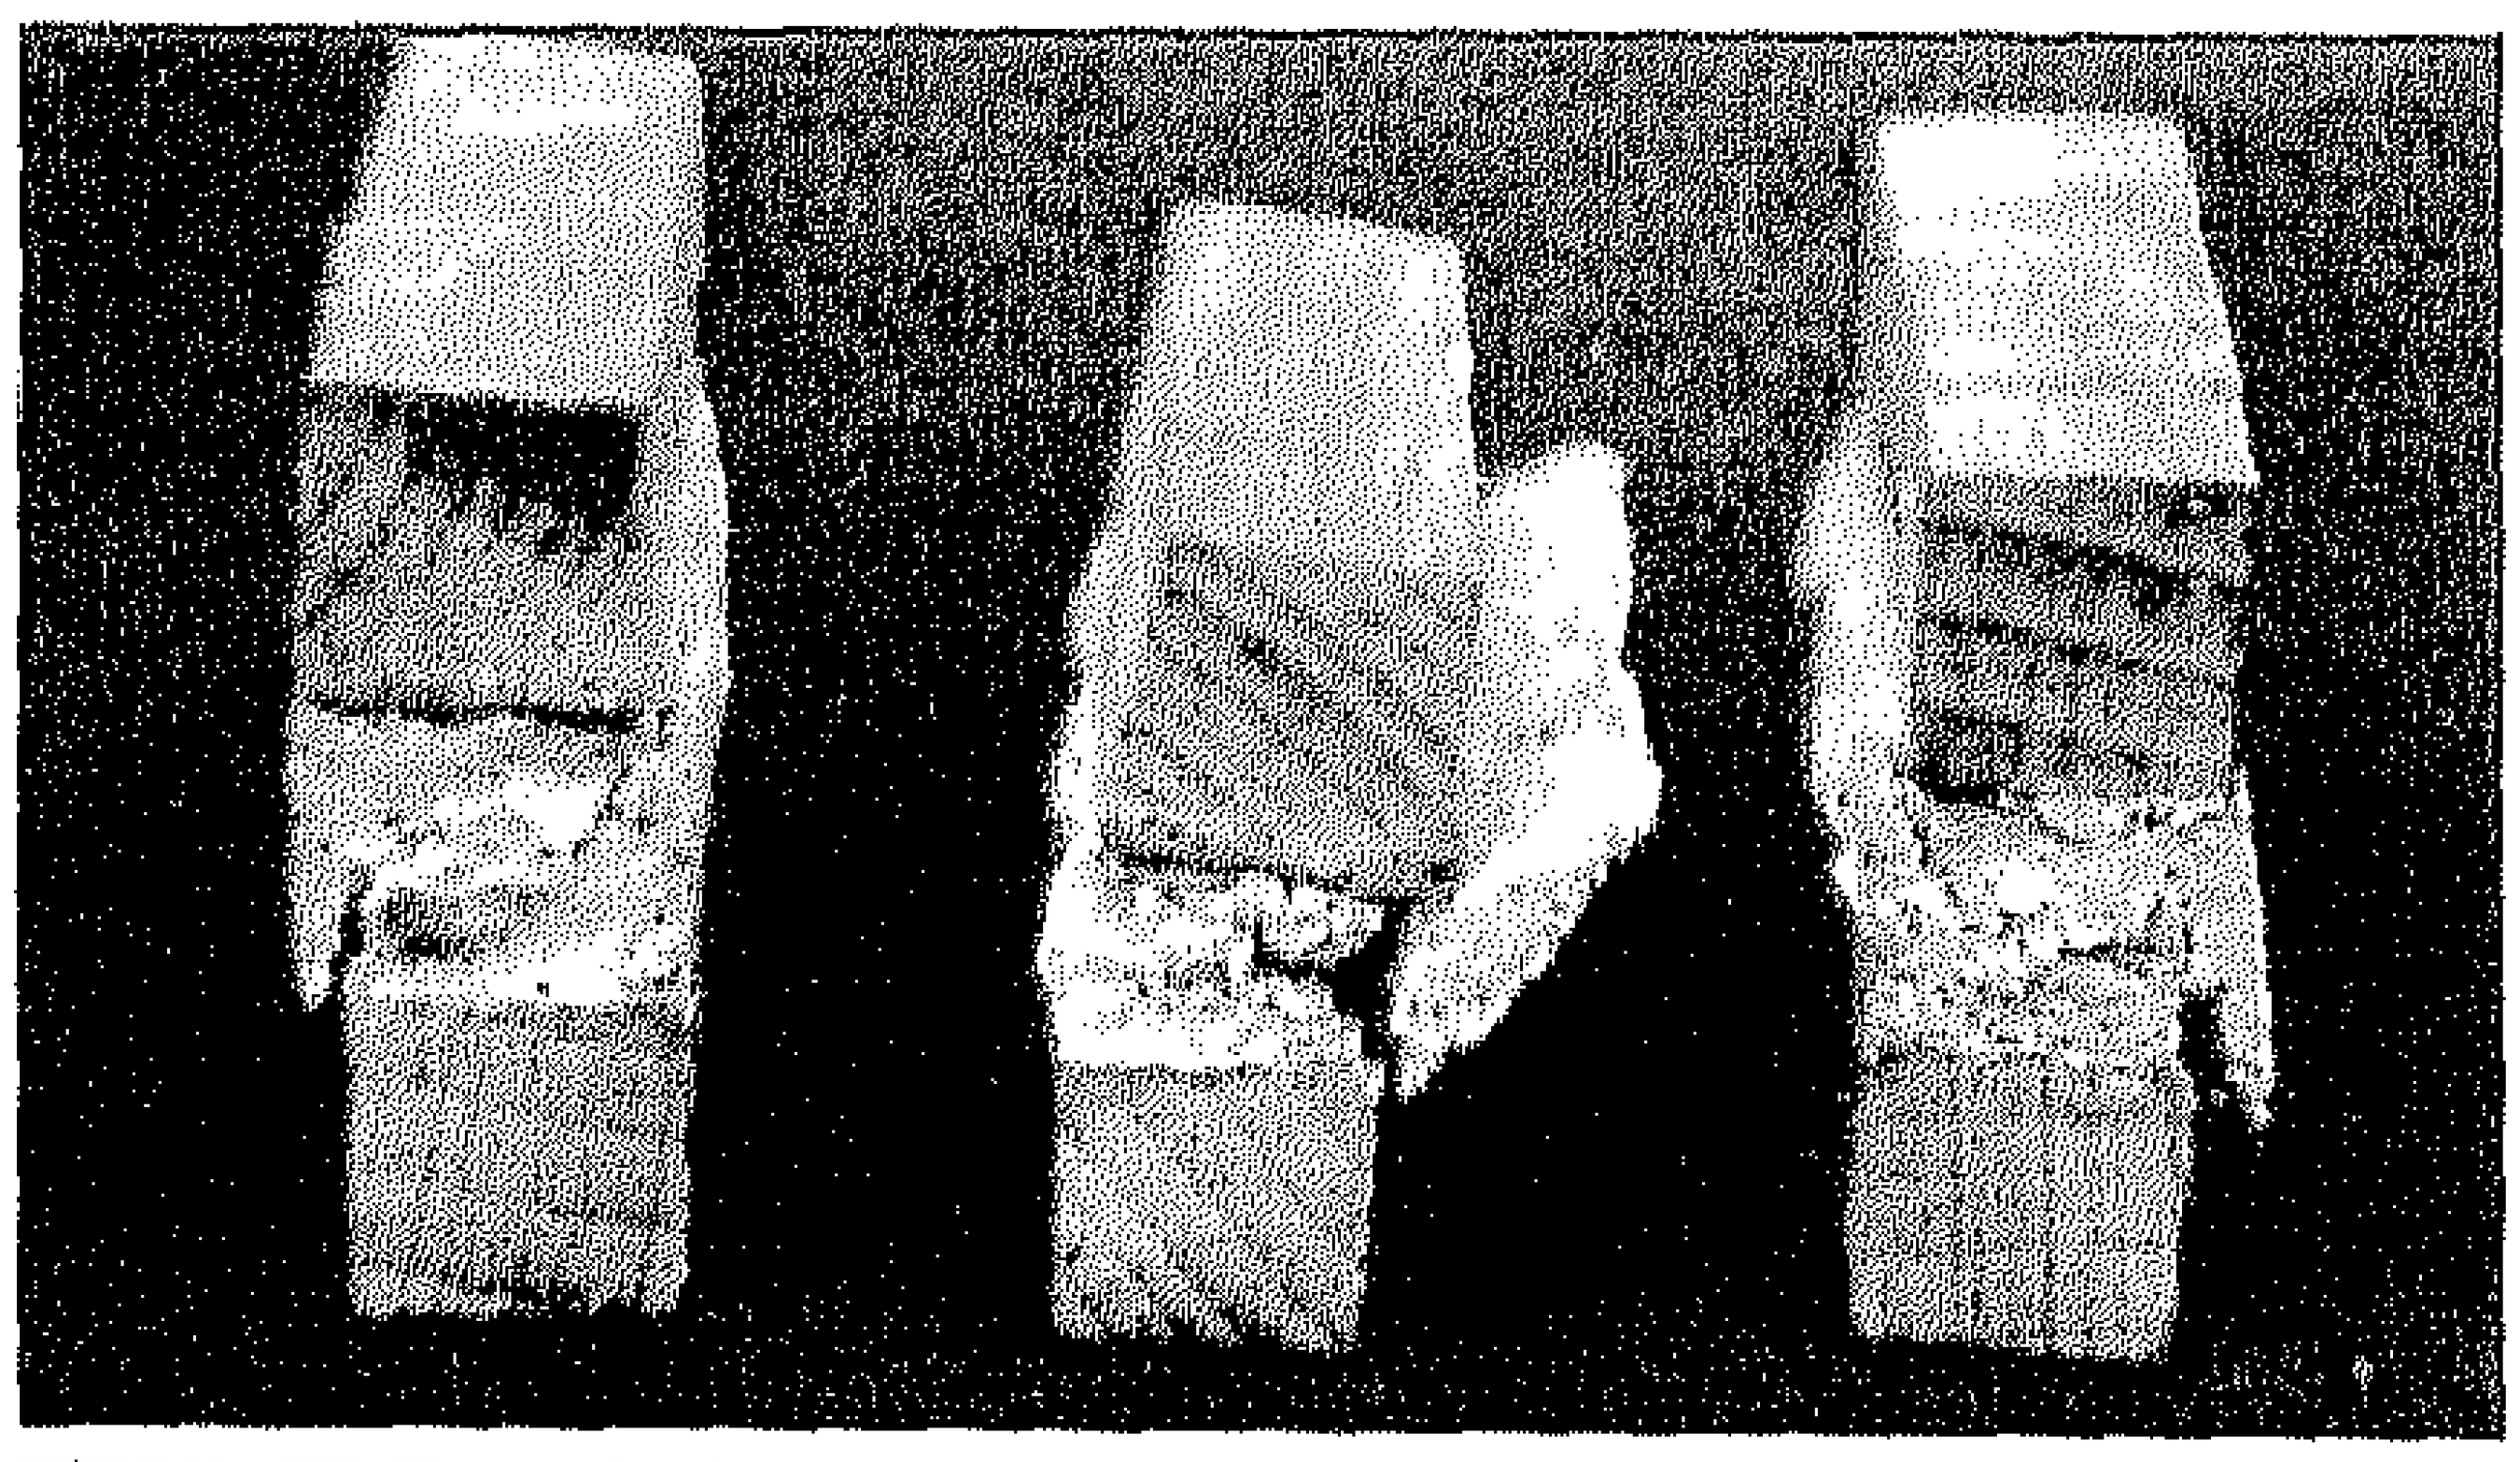
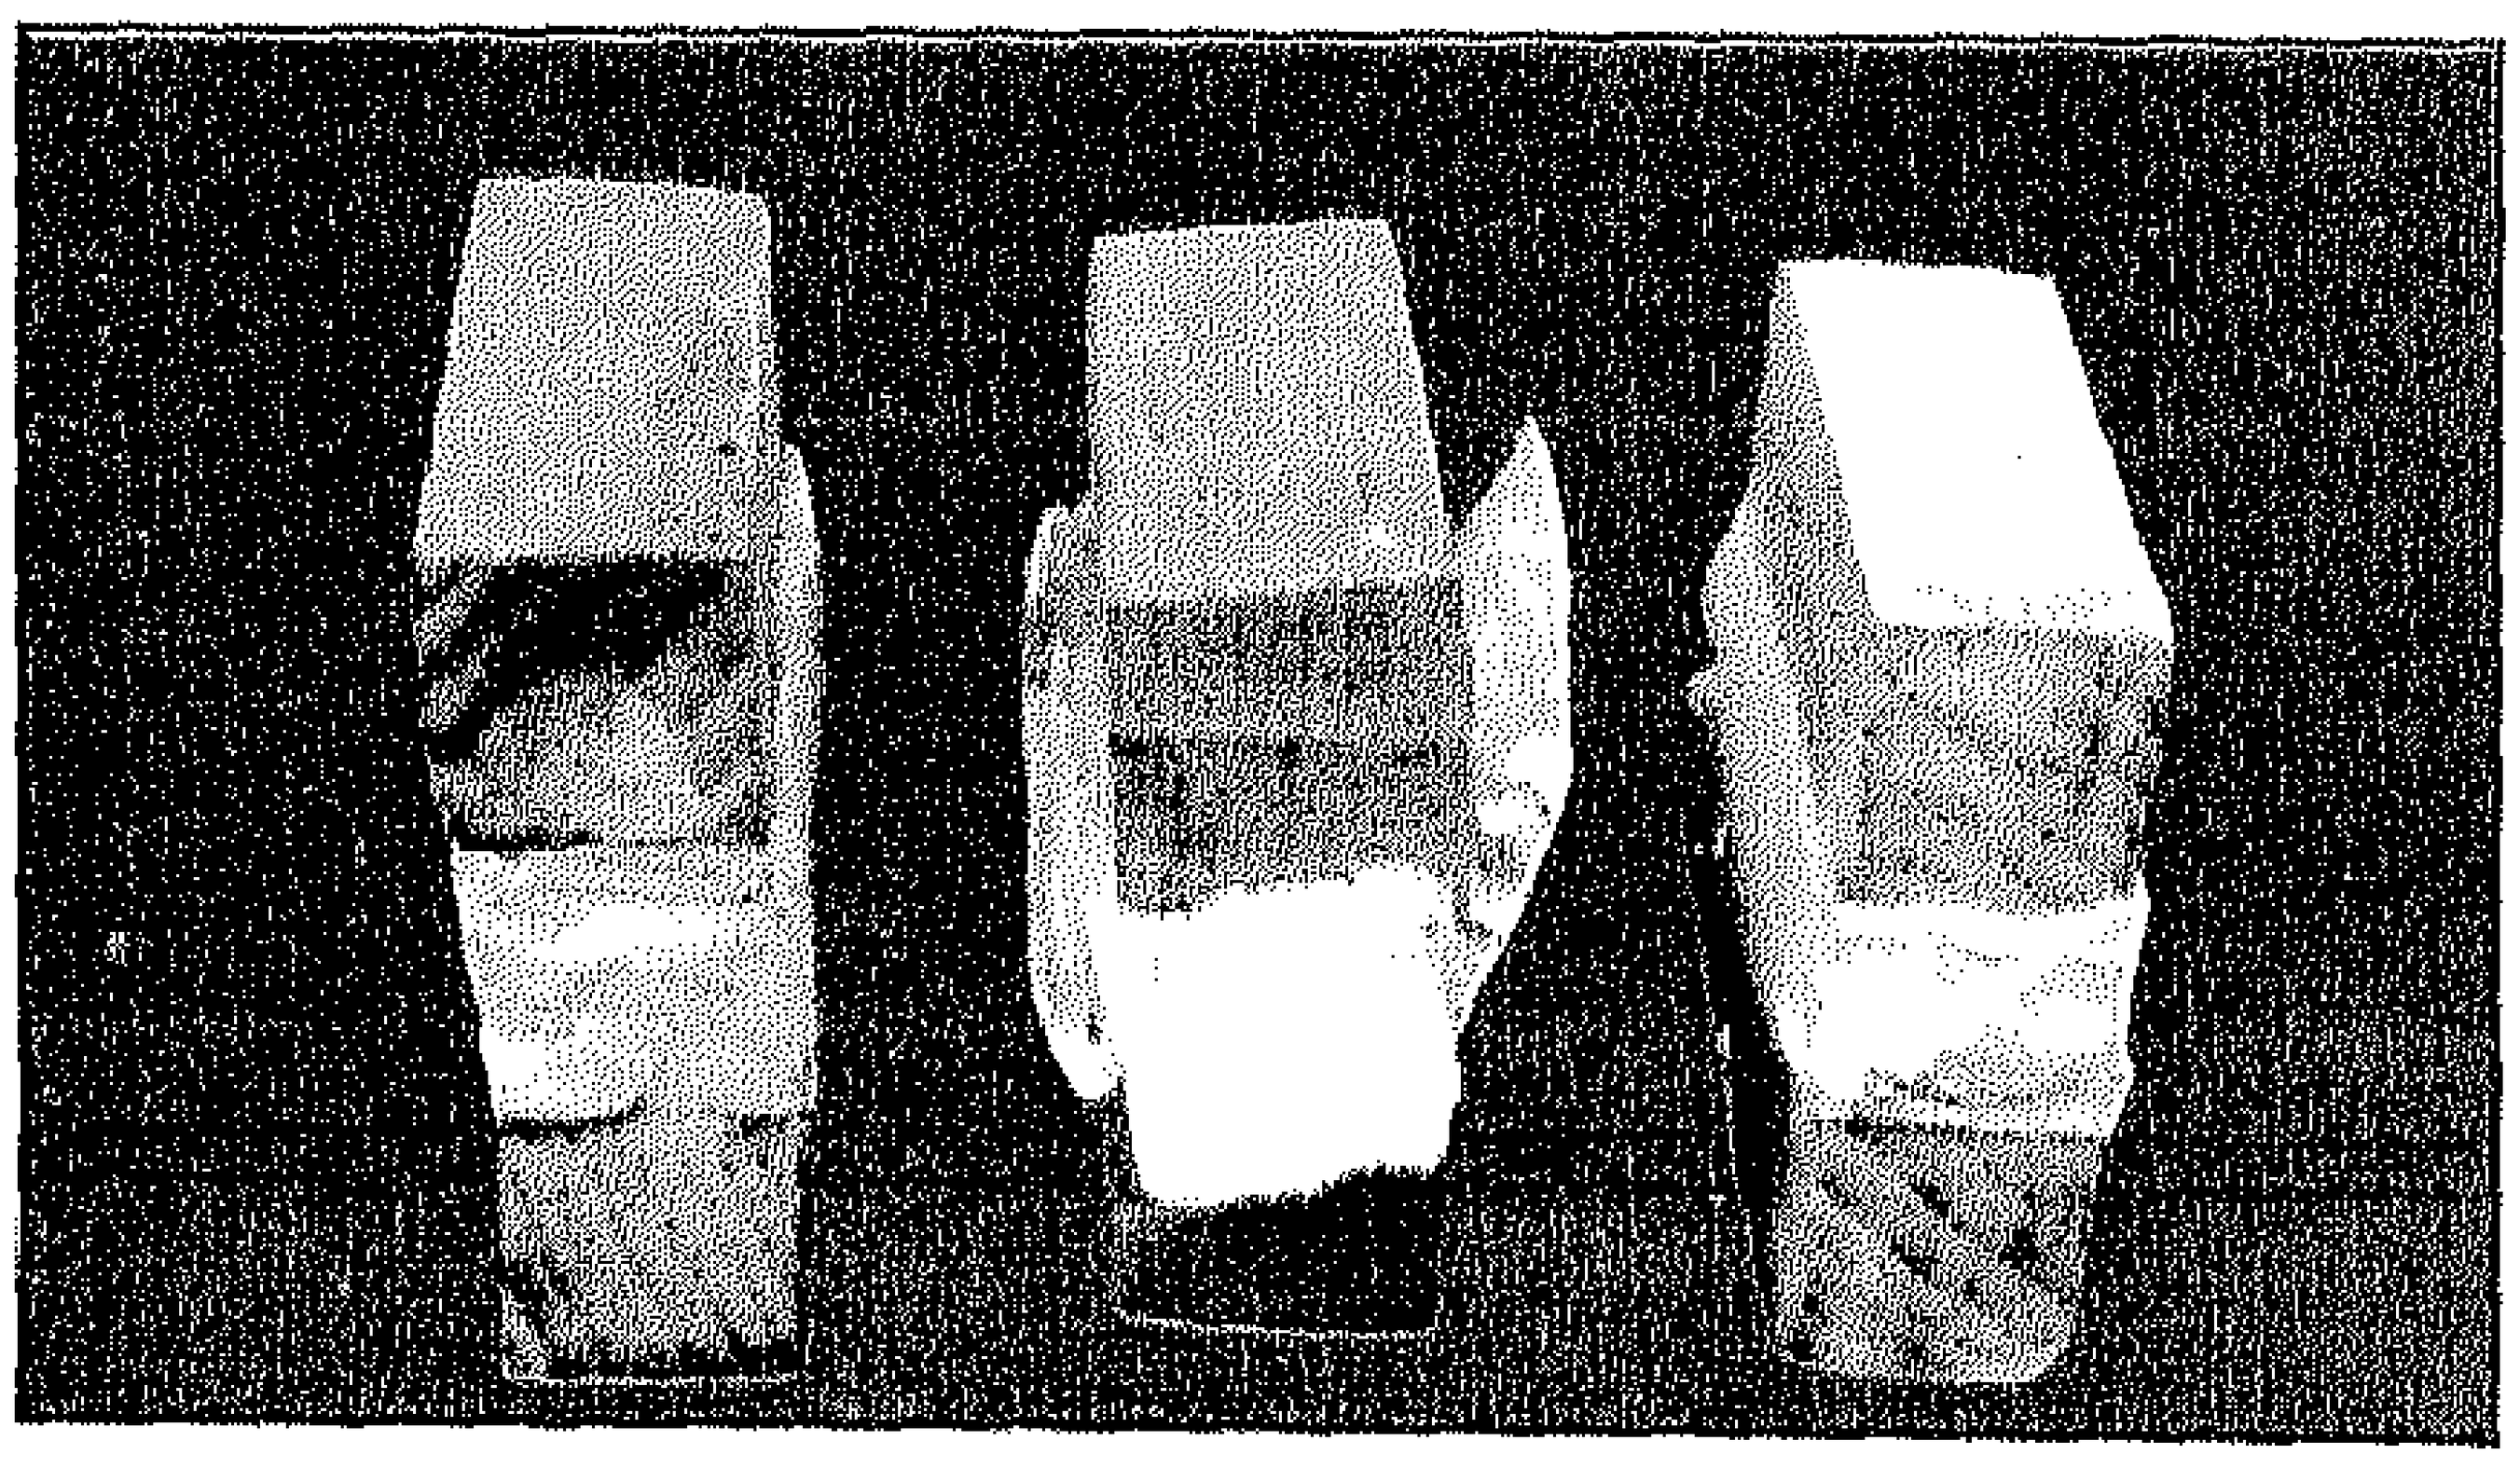
صورة رقم (١٥٦- أ ب ج د هـ و)

توضح مدى الاختلاف فى ميكانيكية انهيار عينات المعاجين المالئة المختارة المثبتة بين ساقين من خشب صلب أثناء أختبار قياس قوى الضغط حيث:

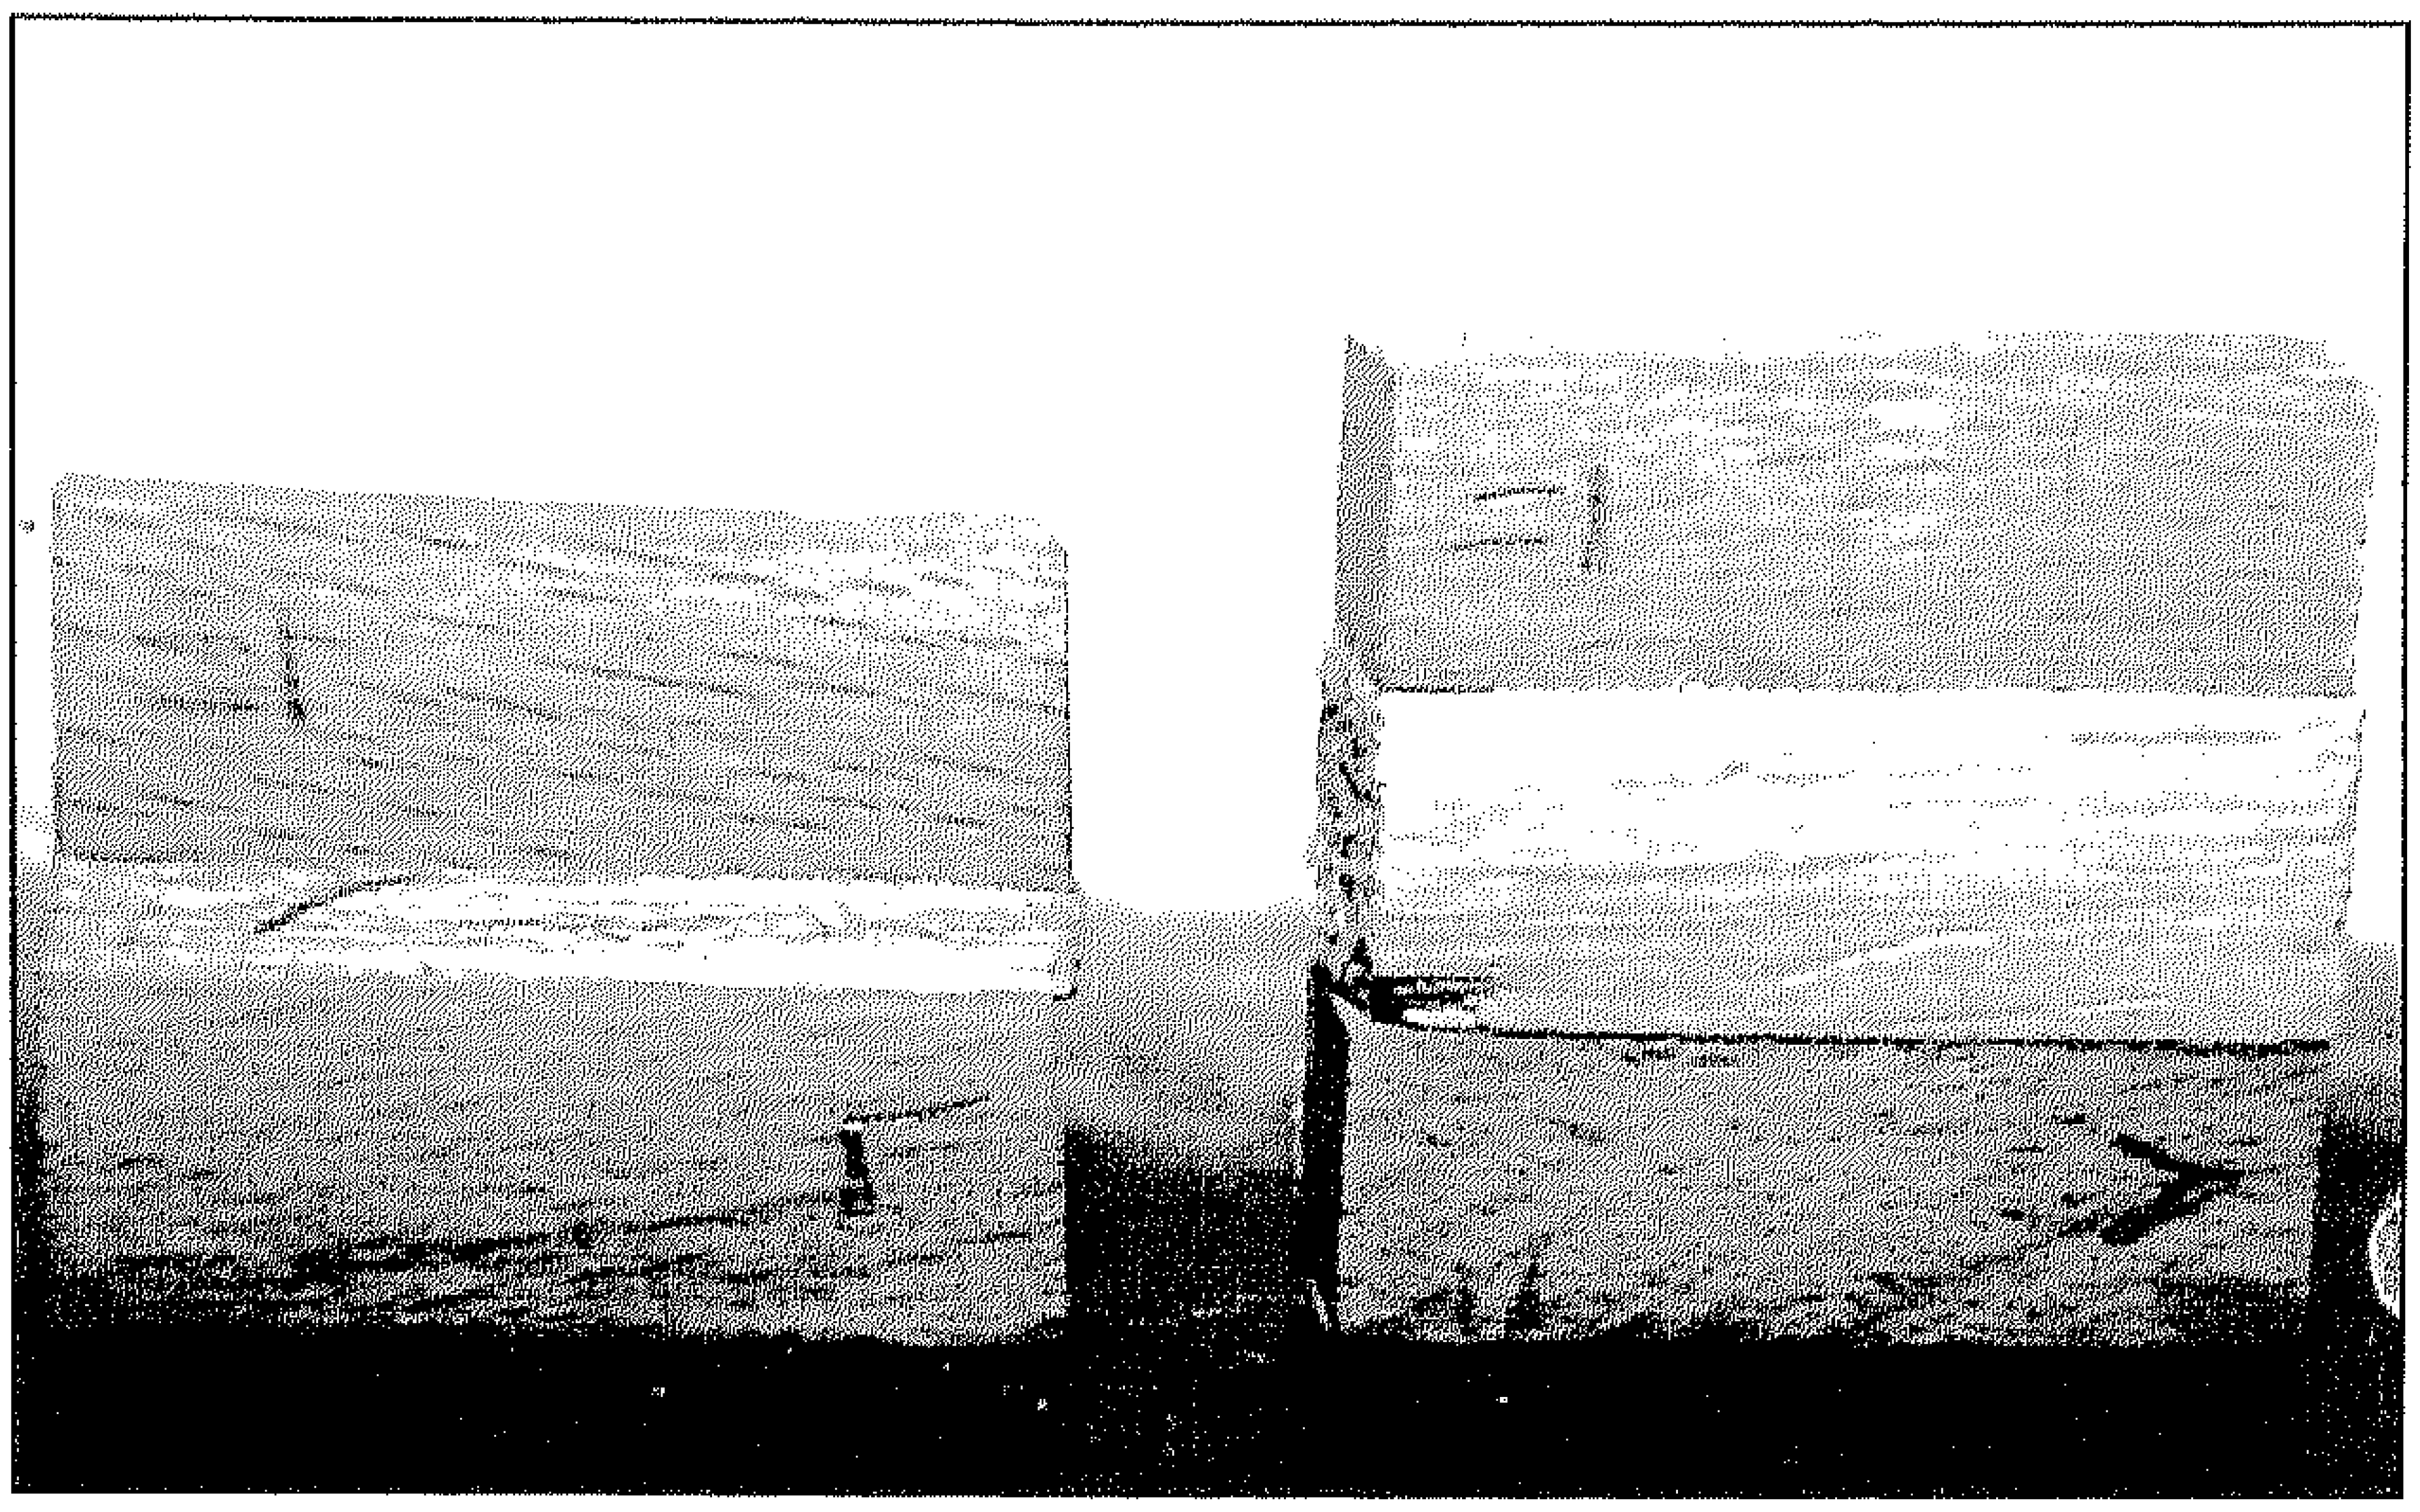
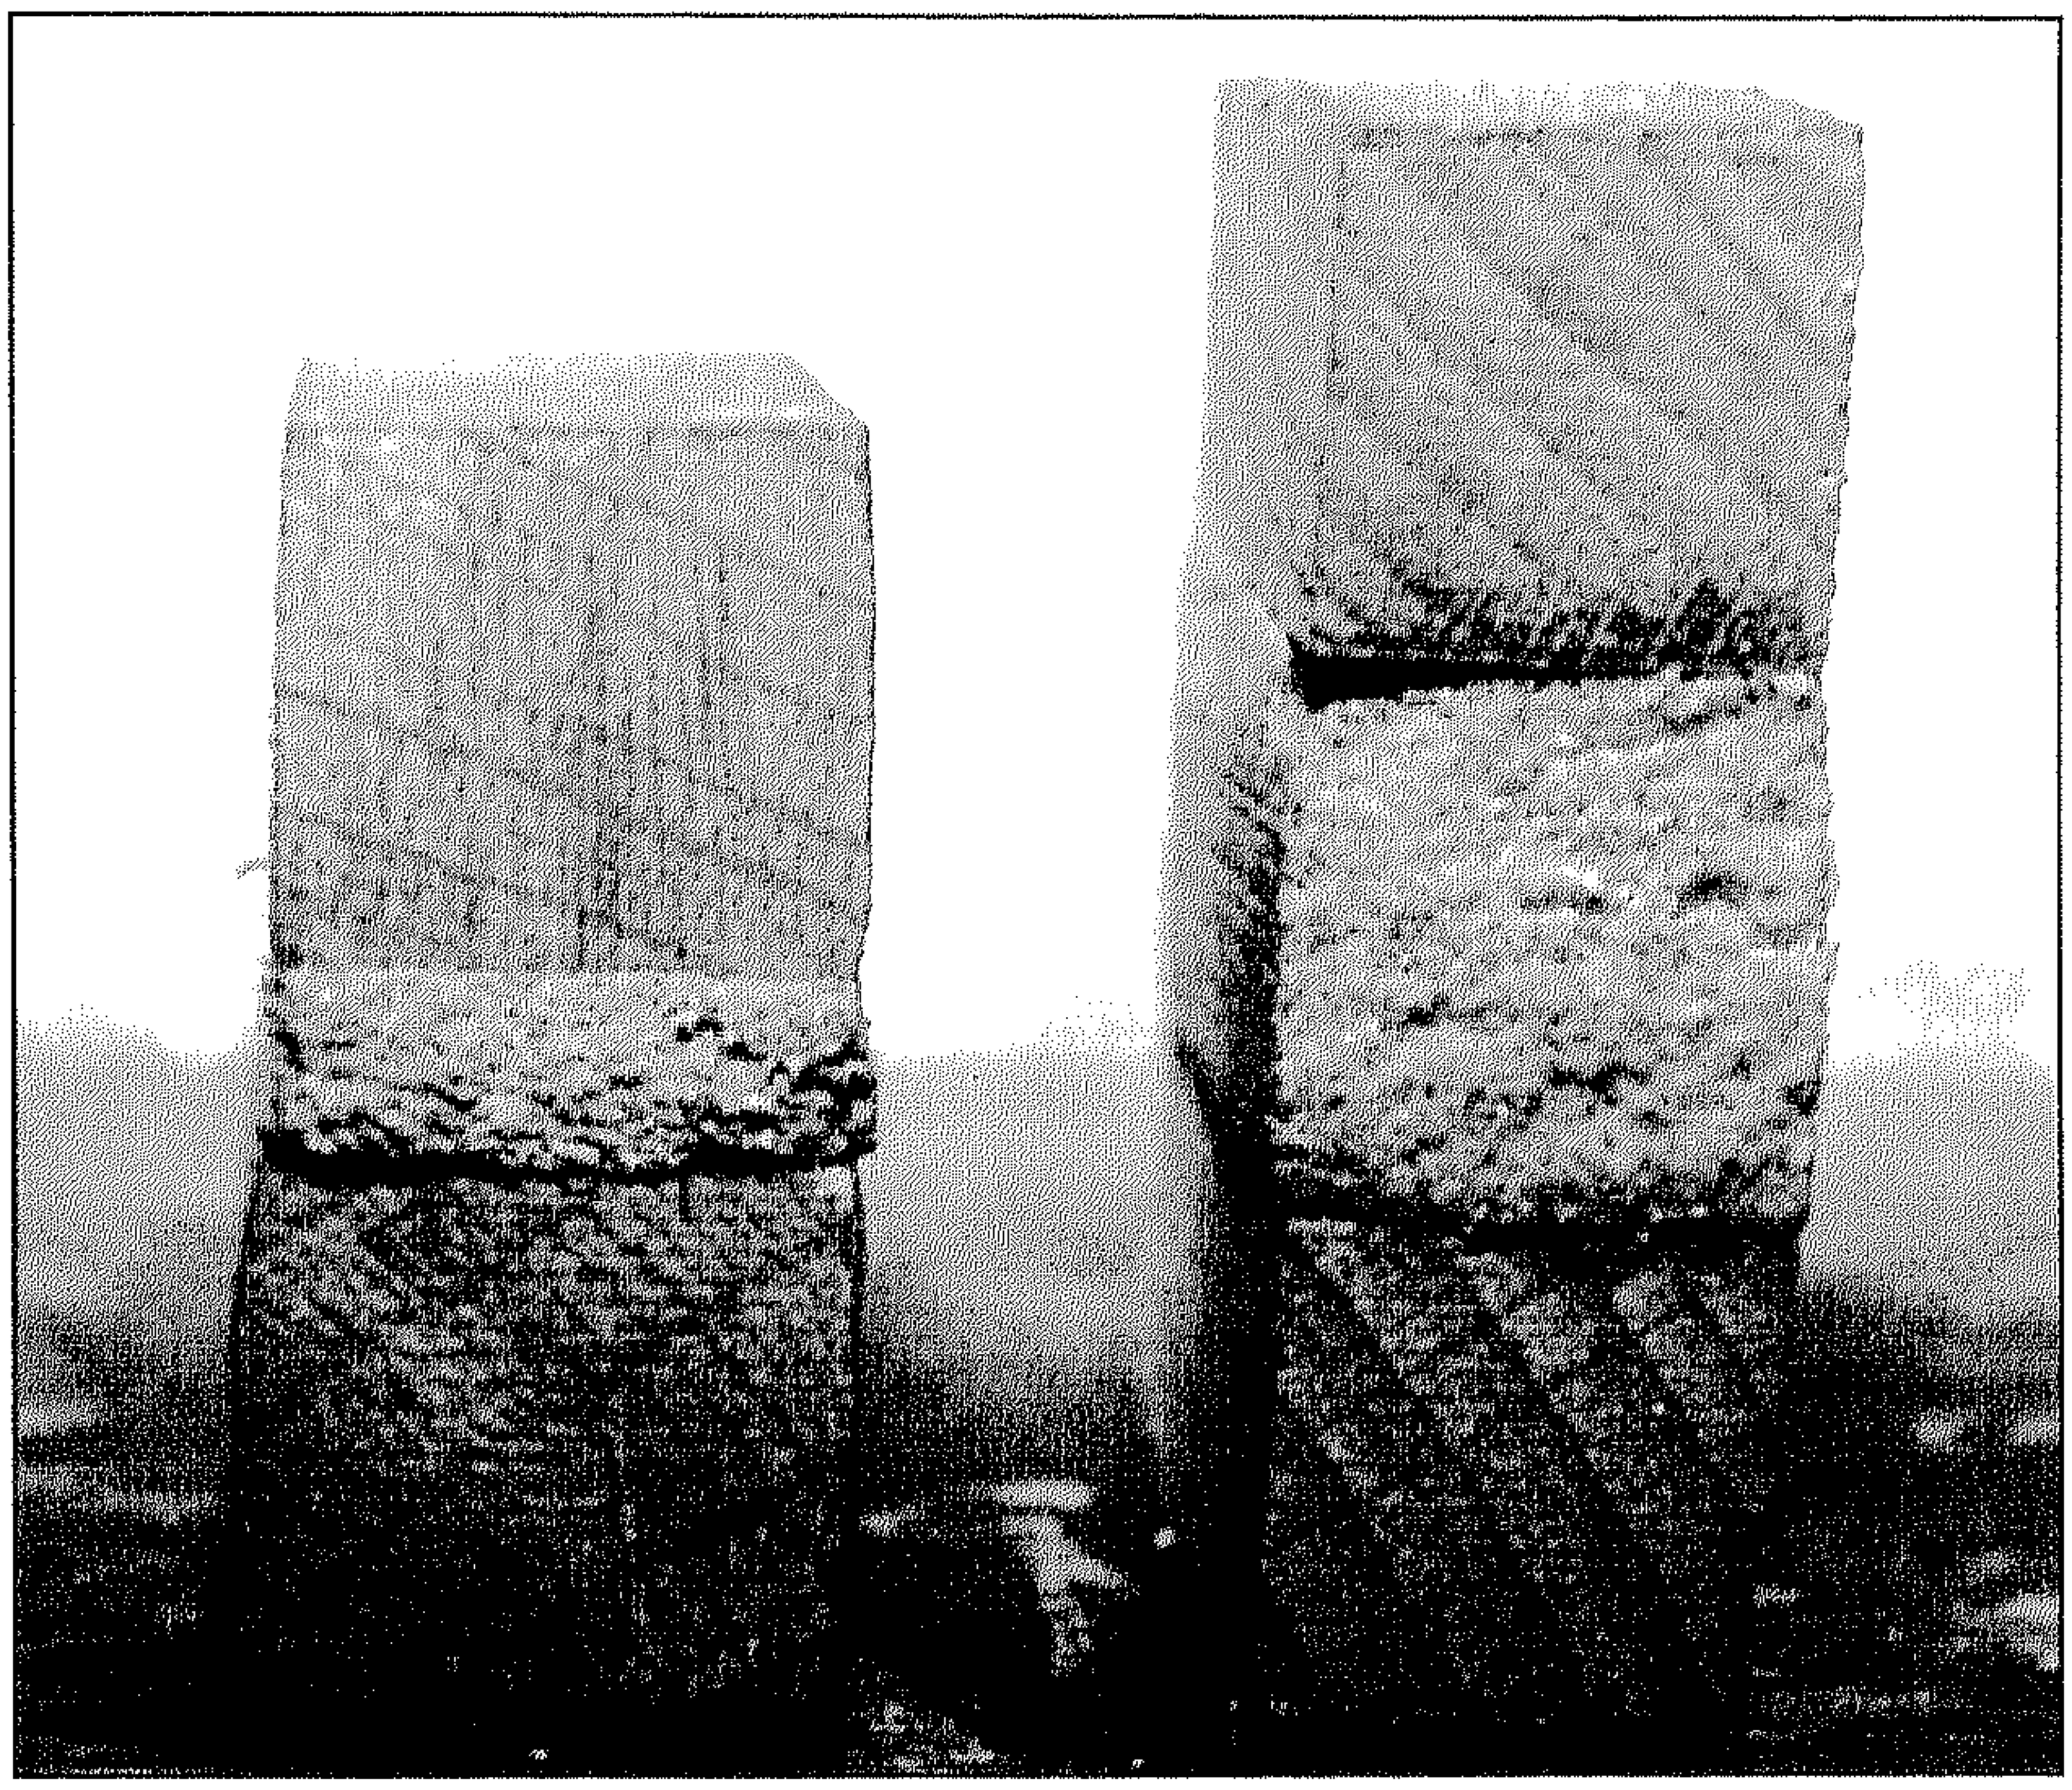
صورة رقم (١٥٧ أ . ب)

توضح نتيجة أختبار قياس قوى الضغط على العينة رقم (١١) و يلاحظ مدى قابلية العينة للأنضغاط و التى وصلت إلى ٩٠٪ من الارتفاع الأصلى و ذلك عند وقوع الضغط عموديا على اتجاة الألياف .

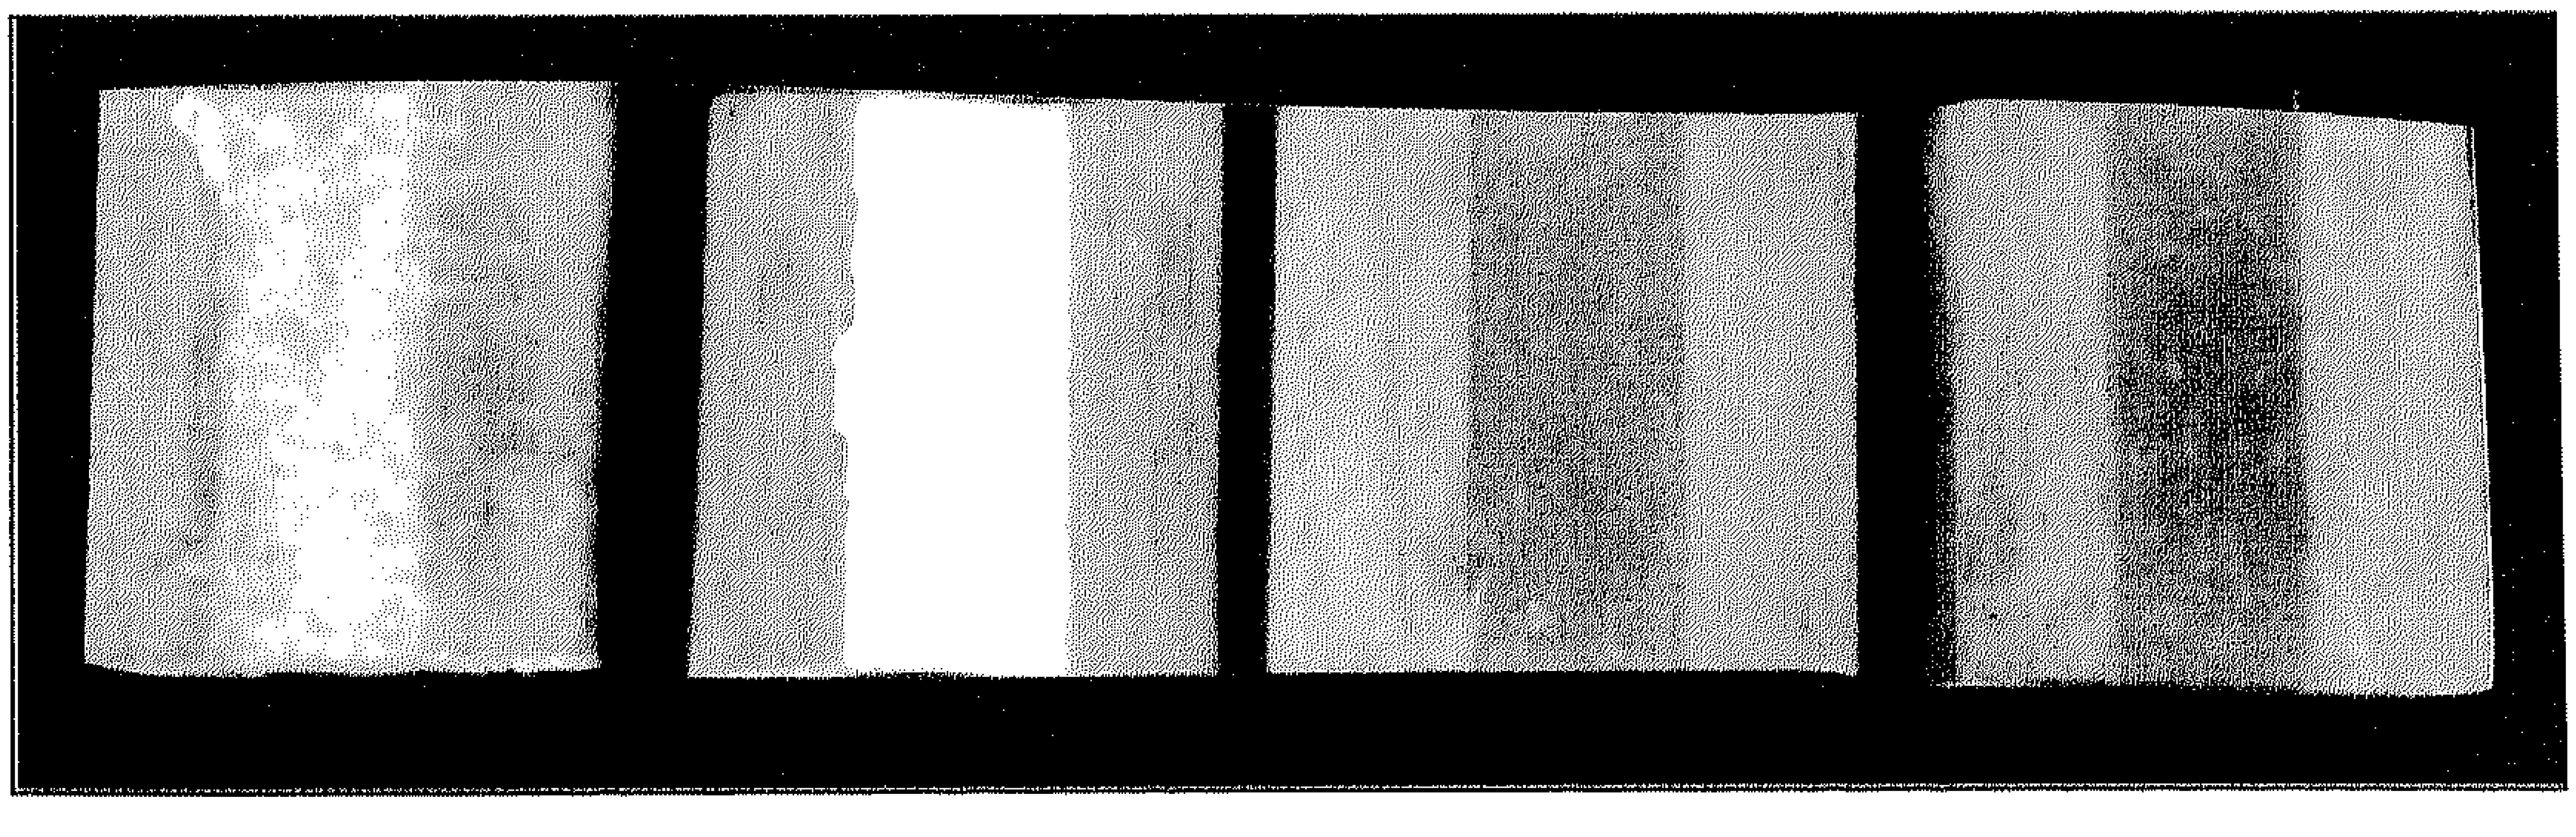
صورة رقم (١٥٨)

عينات مخاليط الأرالديت بعد اختبار قياس قدرة تحمل الضغط ، حيث يلاحظ أن الخشب تعرض للإنضغاط بينما العينات لم تتأثر و يرجع ذلك إلى معامل إنضغاطها العالى .
